Región No. 2

Barrio: Oriente

Sector: San Jose

ESTUDIO INUNDACION MUNICIPIO SAN JUAN
Clasificacion de estructuras

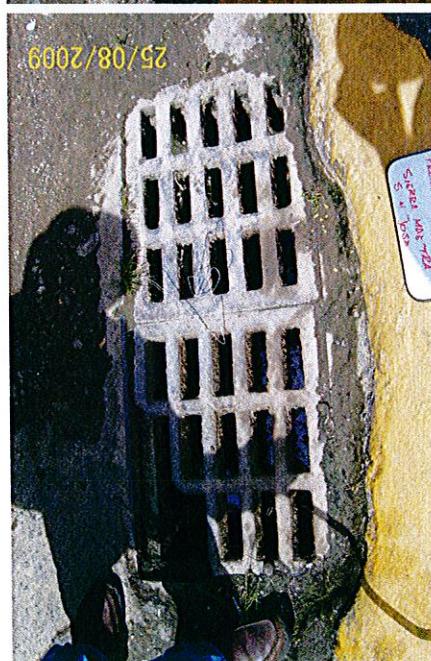
100_3214

LIC - S030
CALLE CEUTA
INT. CALLE ALMISARA
FRENTE CASA # 342
SIERRA MAESTRA
SAN JOSE

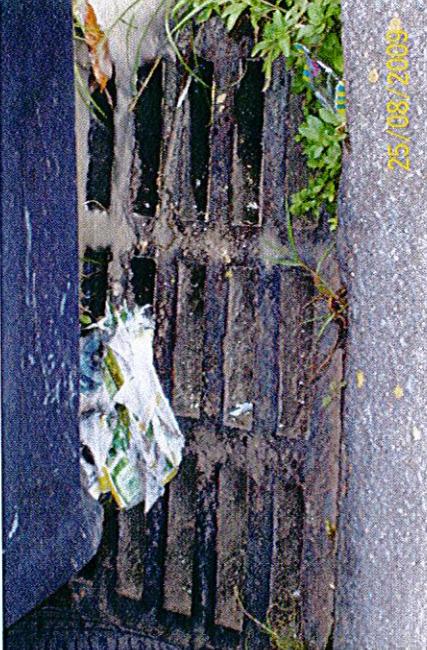
100_3216

LIC - S031
CALLE CEUTA
INT. CALLE ALMISARA
FRENTE CASA # 39
SIERRA MAESTRA
SAN JOSE

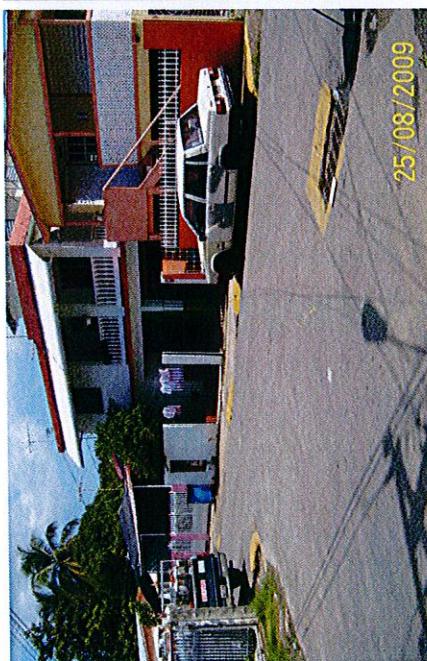
100_3219

LIC - S032
CALLE CEUTA
INT. CALLE ALGAZANA
FRENTE CASA # 342
SIERRA MAESTRA
SAN JOSE

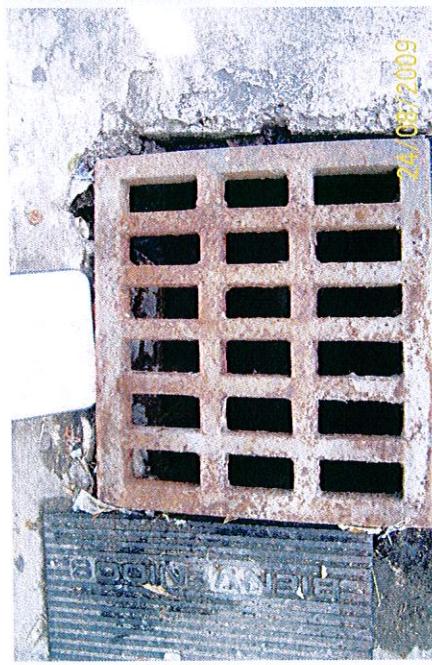
100_3169

9- ZONA INUNDABLE (FEMA)	<input type="checkbox"/> SI	<input type="checkbox"/> NO	<input type="checkbox"/> NO	<input type="checkbox"/> ROTD	<input type="checkbox"/> COLAPSADA
10- AREA INUNDABLE (FEMA)	<input type="checkbox"/> SI	<input type="checkbox"/> NO	<input type="checkbox"/> NO	<input type="checkbox"/> ROTD	<input type="checkbox"/> COLAPSADA
DESCRIPCION DEL PROBLEMA:	<i>Estucos fluyendo bien.</i>

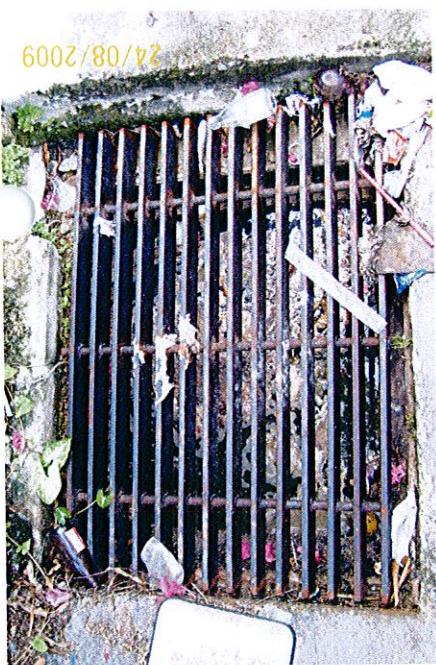
100_3171

Estructura totalmente llena aguas negras

RECOMENDACION: ACCION INMEDIATA ACCION INTERMEDIA LARGO PLAZO
 PRIMERA VISITA LIMPIEZA, DESTAPAR
 SEGUNDA VISITA SE REQUIERE SEGUNDA VISITA
